Broadway
Park Ave y Gates Ave
Proyecto de mejora de las calles

Primavera de 2023

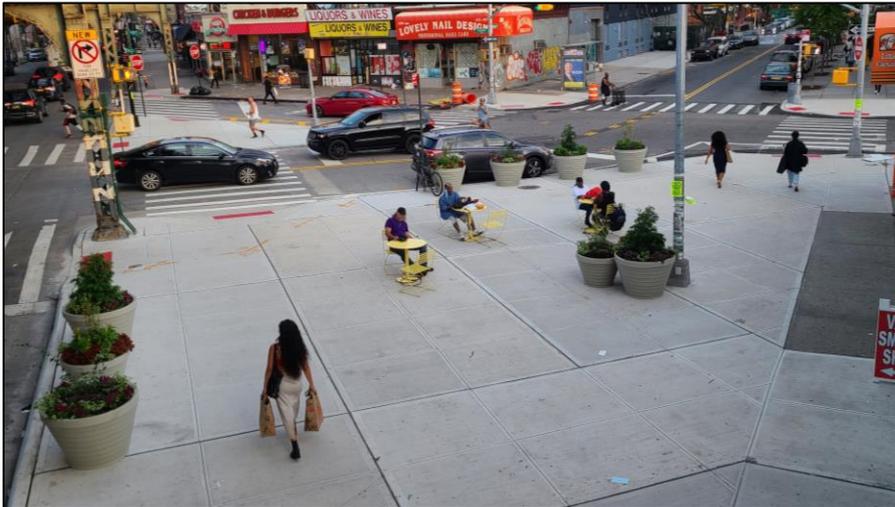
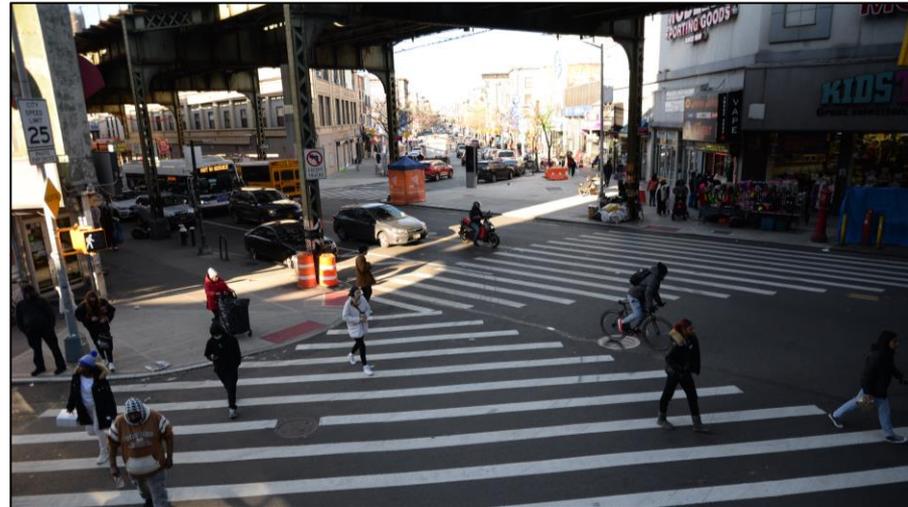
Espacios peatonales recientemente mejorados en Broadway y Patchen Ave, y en Broadway y Flushing Ave.

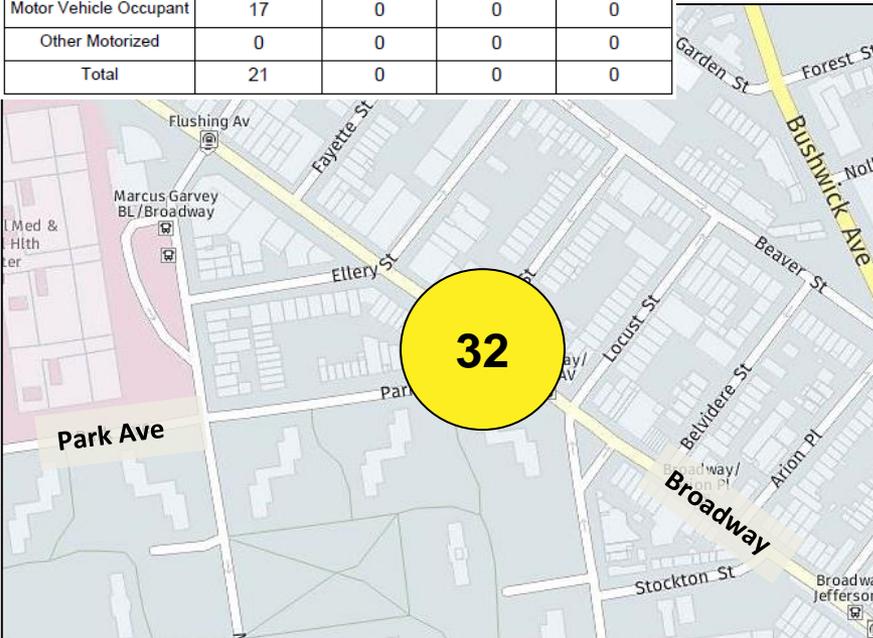
- La mayoría de los choques de vehículos en Park Ave y Gates Ave fueron choques laterales o por alcance, que indican la falta de organización y previsibilidad en la calle.
- 6 de cada 7 peatones heridos cruzaron por un lugar sin senda peatonal; 2 sufrieron lesiones graves.
- En el 33% de todas las lesiones en las dos intersecciones, hubo un adulto mayor (65+).

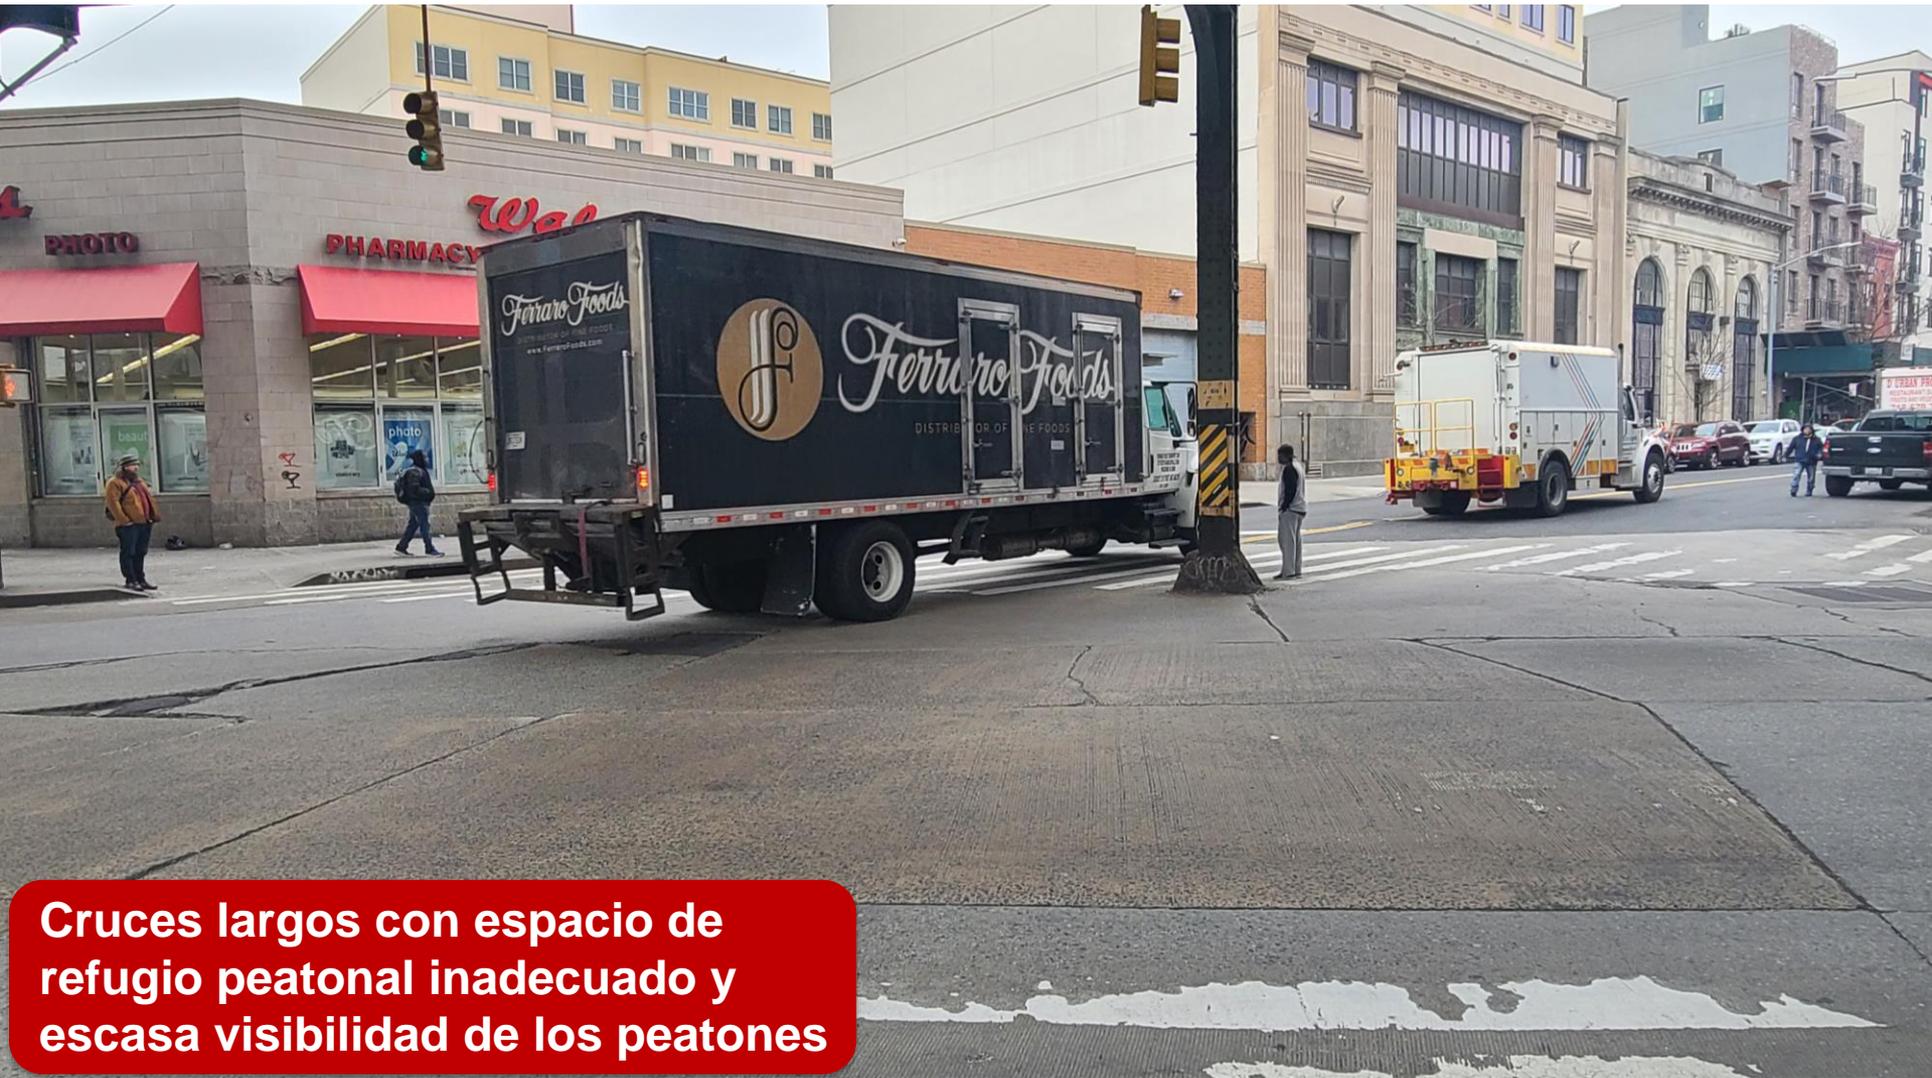
Broadway en Gates Ave, vista al oeste

Cruces largos con espacio de refugio peatonal inadecuado y escasa visibilidad de los peatones

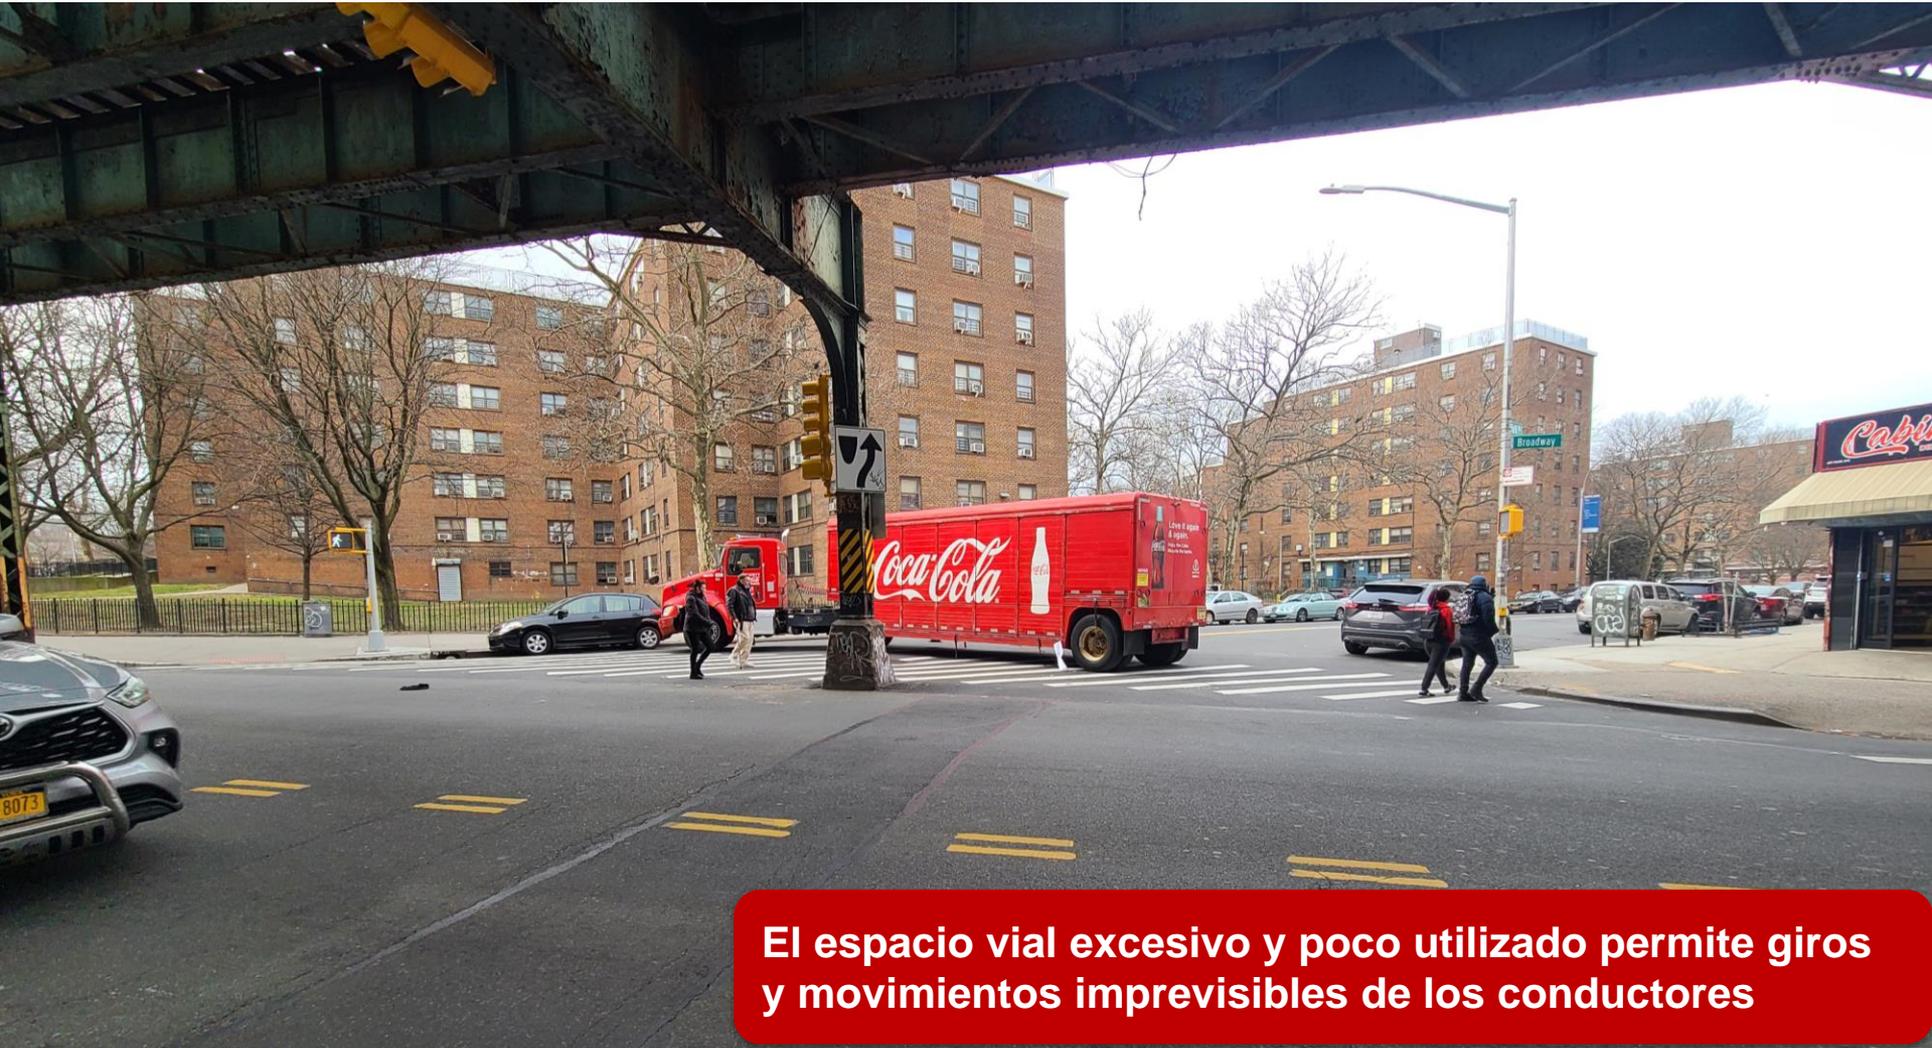
Broadway en Park Ave, vista al oeste

El espacio vial excesivo y poco utilizado permite giros y movimientos imprevisibles de los conductores

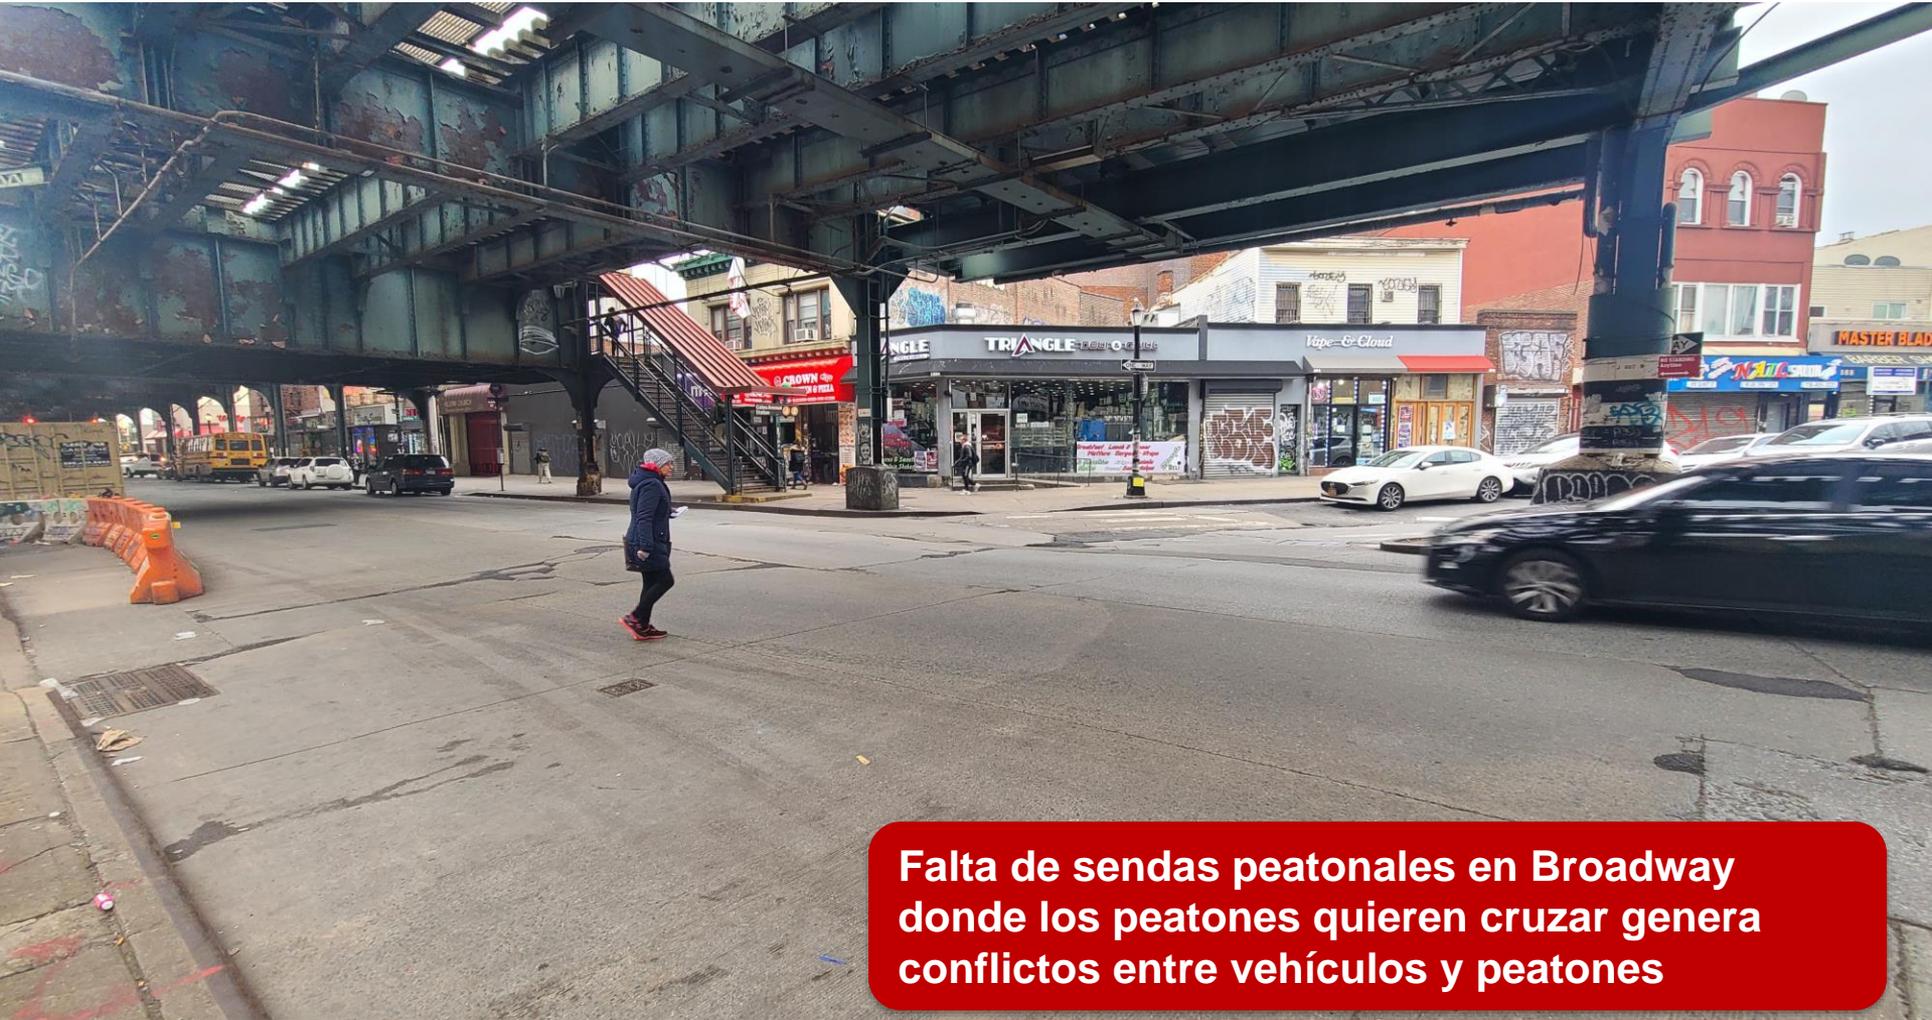
Broadway en Quincy Ave, vista al oeste

Falta de sendas peatonales en Broadway donde los peatones quieren cruzar genera conflictos entre vehículos y peatones

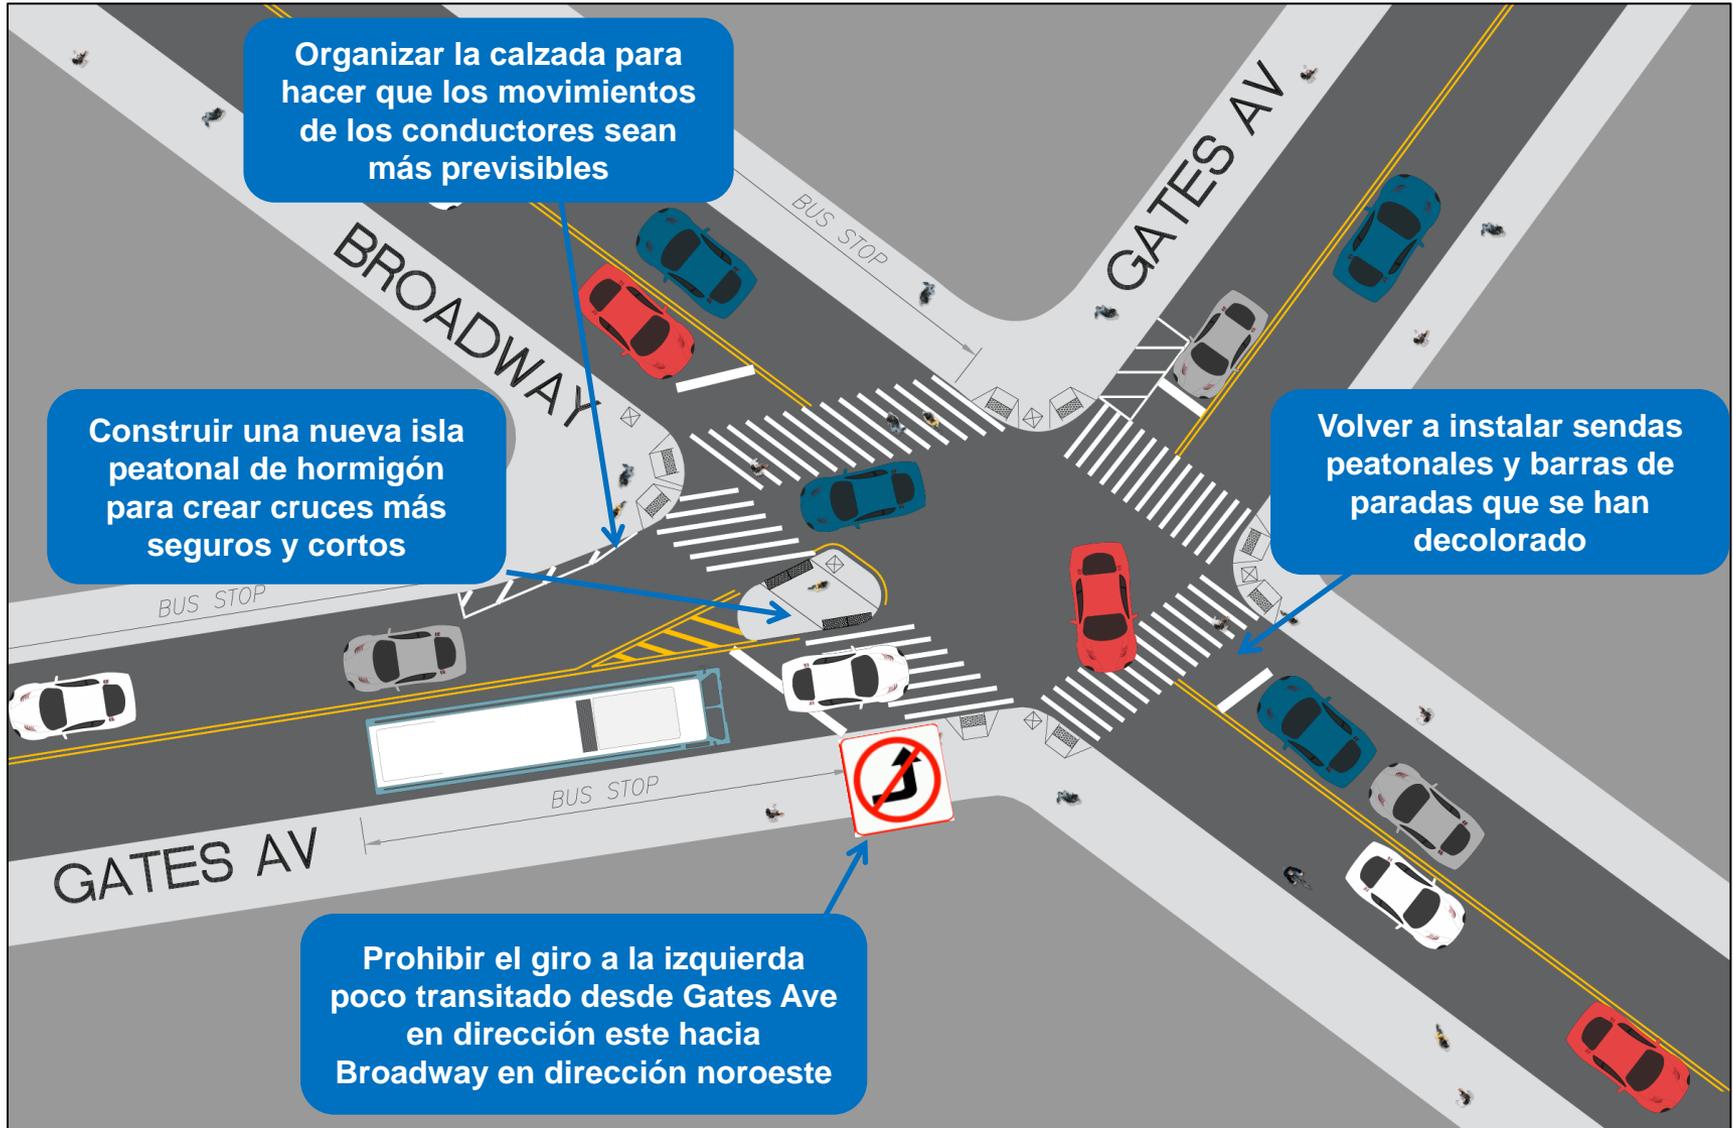
Propuesta: Gates Ave

- Las islas nuevas reutilizan el espacio excesivo en la calzada para organizarla y crear movimientos más seguros y previsibles para todos los usuarios.
- La delimitación y el diseño recientes mejorarán la visibilidad y la claridad de los movimientos en la calzada.
- El proyecto ayudará a acortar las distancias de cruce y ampliar el espacio peatonal en dos intersecciones transitadas.
- Las islas peatonales nuevas animarán a los vehículos a viajar a través de la intersección a velocidades más seguras.

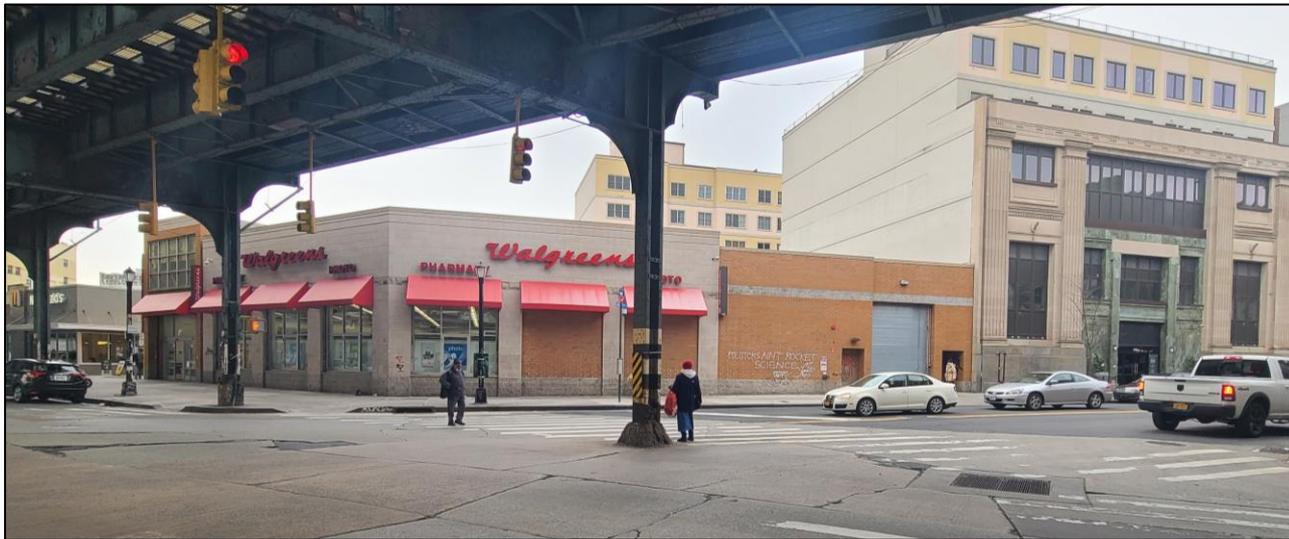
Peatones que cruzan Gates Ave en Broadway, donde se instalará una isla nueva.
