# PËRMIRËSIMI I ASPEKTEVE TË SIGURISË NË BRONXDALE AVE

Bronx Community Board 11

Mars 2021

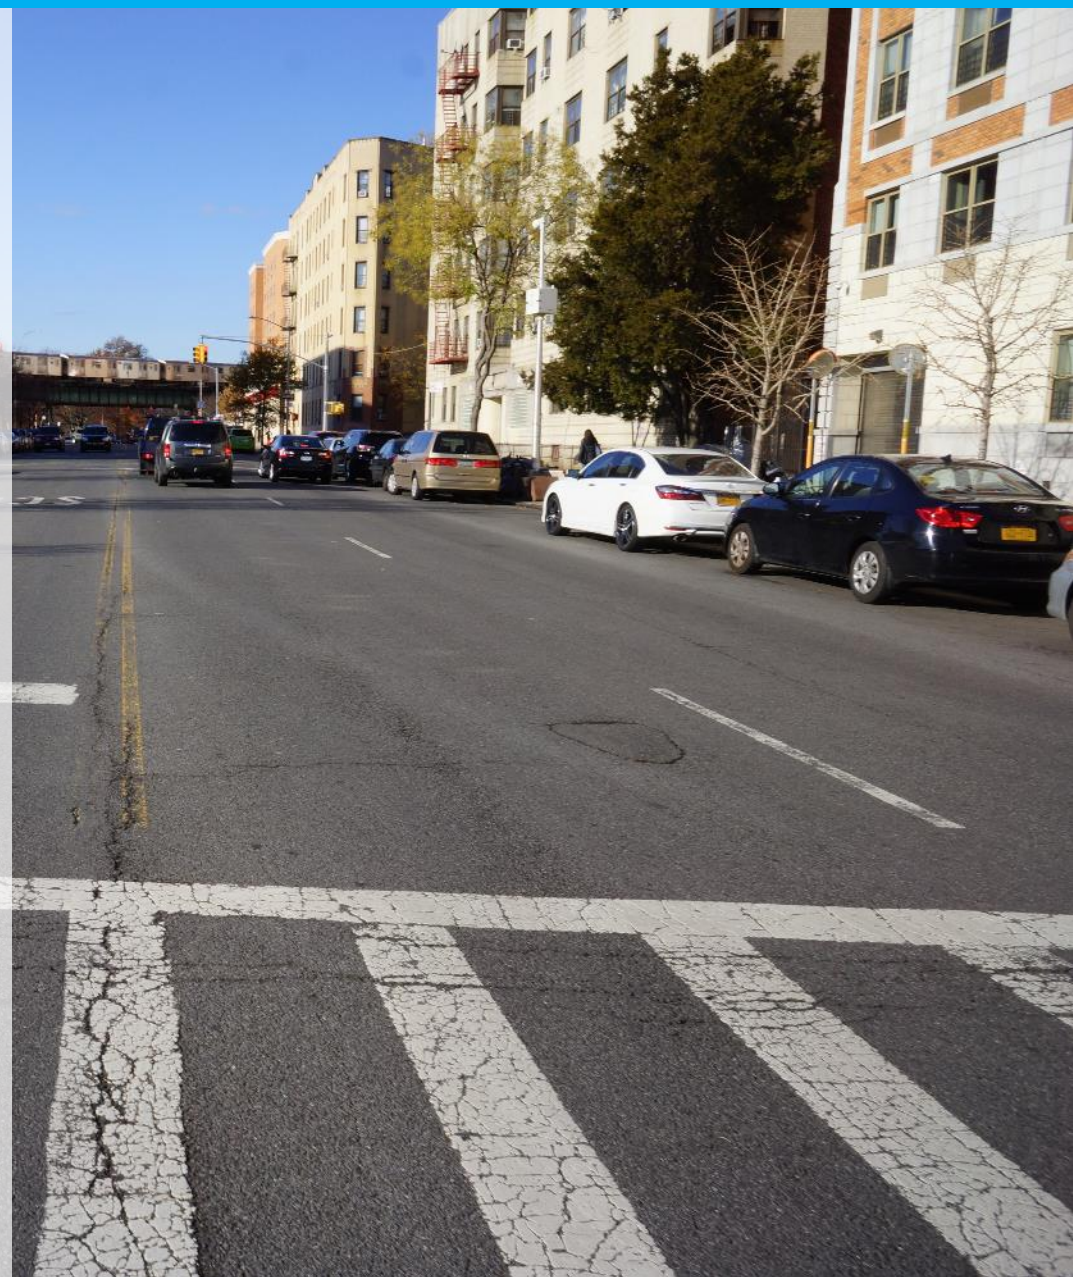
## Numër relativisht i ulët automjesh

- Gërshetimi i rrugëve të gjera me numrin e ulët të automjeteve inkurajon tejkalimin e shpejtësisë
- 84% e automjeteve të vëzhguara udhëtonin mbi limitin e shpejtësisë
- 46% e automjeteve të vëzhguara udhëtonin me më tepër se 5mph mbi limitin e shpejtësisë

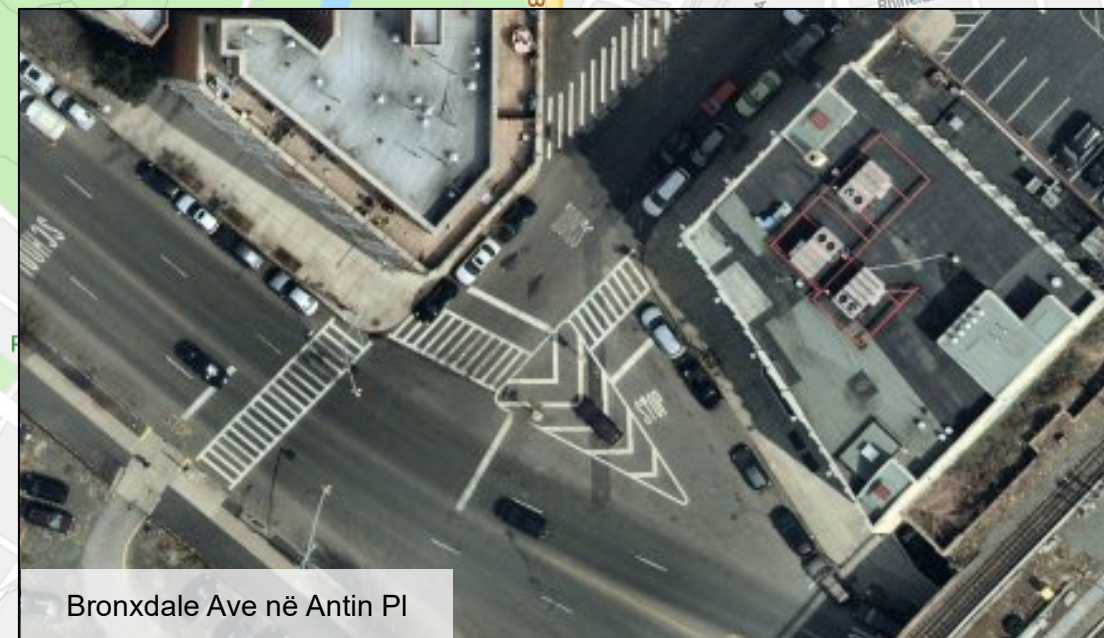
## Vështirësi në aksesin e këmbësorëve

- Bronxdale Ave është një rrugë diagonale
- Kryqëzimet e ndërlikuara shoqërohen me pika të vështira për kalimin e këmbësorëve

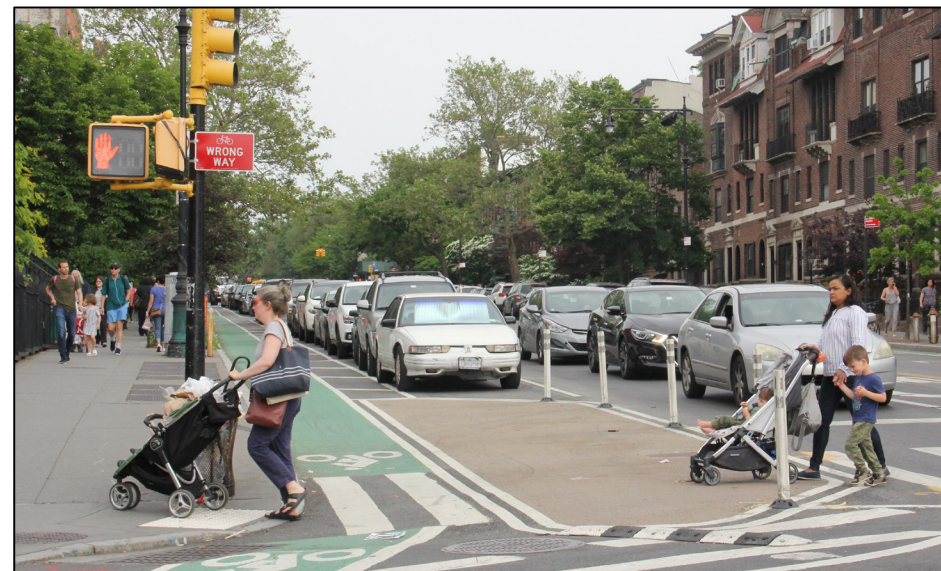
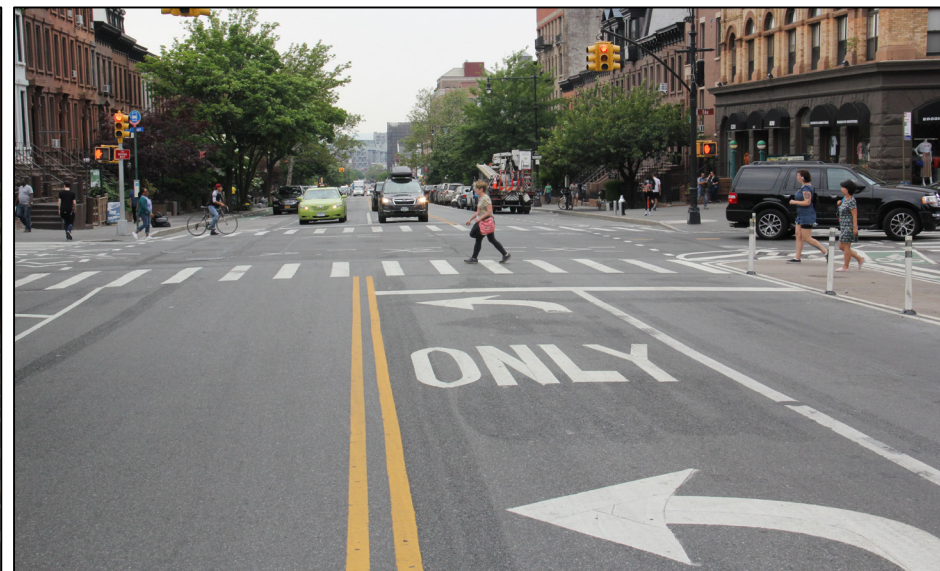
## Shembull i një projekti të ngjashëm: 9<sup>th</sup> Street, Brooklyn

- Ishujt e lyer për këmbësorët shkurtojnë distancën e përshkuar për kalimin e rrugës dhe ofrojnë një pikë qëndrimi për përdoruesit më të ngadaltë
- Korsitë e dedikuara për kthimin majtas organizojnë trafikun dhe reduktojnë “presionin e automjeteve nga pas”
- Korsitë e mbrojtura të biçikletave janë më të përshtatshme për familjet dhe përdoruesit e biçikletave me më pak përvojë
- Rrugët më të ngushta dekurajojnë tejkalimin e shpejtësisë

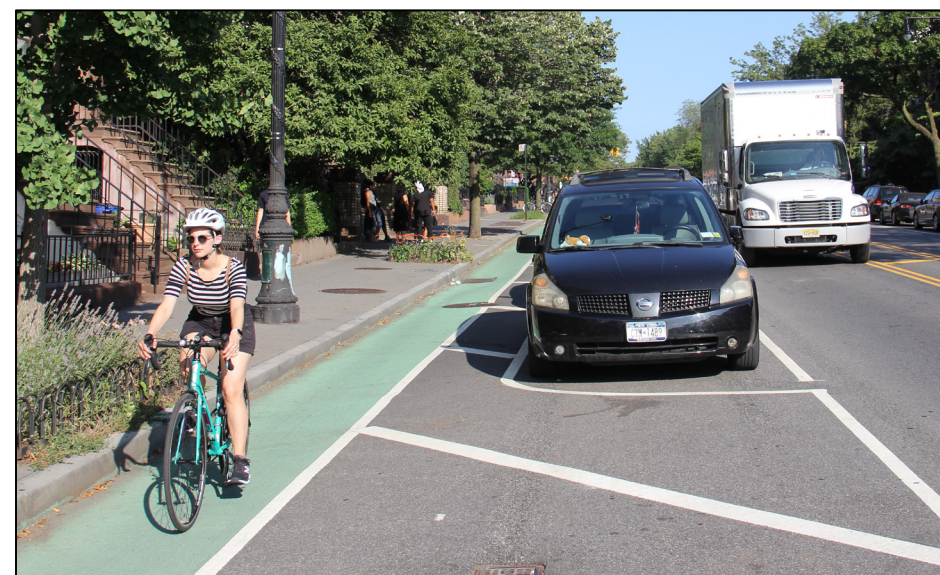
## Projekt i një kryqëzimi tipik

- Ishuj të lyer për këmbësorët
- Korsi të dedikuara për kthimin majtas
- Korsi të mbrojtura për biçikleta
- Rrugë më të ngushta

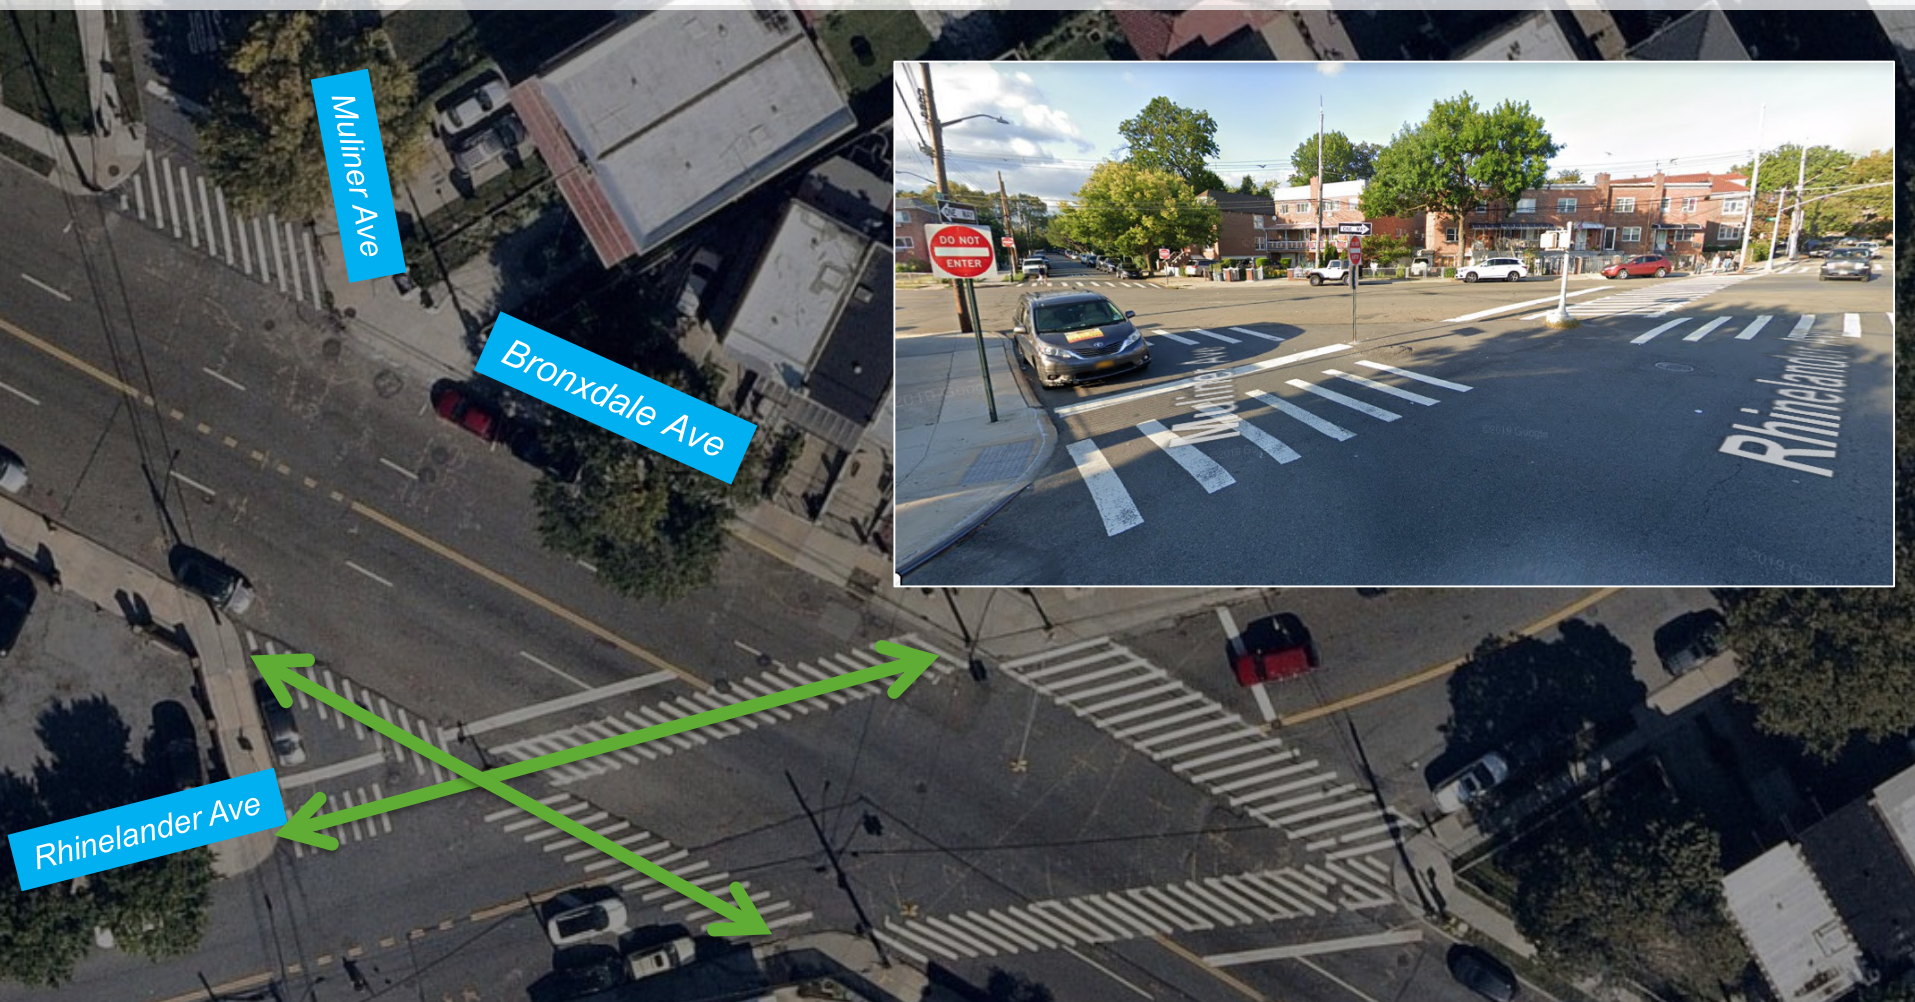
## Kushtet ekzistuese në Bronxdale Ave/Rhineland Ave/Muliner Ave

- Vijat e bardha në pjesën veriore të Rhineland Ave kanë një gjatësi prej rreth 140' (këmbë)
- Vijat e bardha në pjesën jugore të Bronxdale Ave kanë një gjatësi prej rreth 120'
- Rhineland Ave është i pajisur me sinjalistikë; Muliner Ave ka tabelë për ndalimin e automjeteve

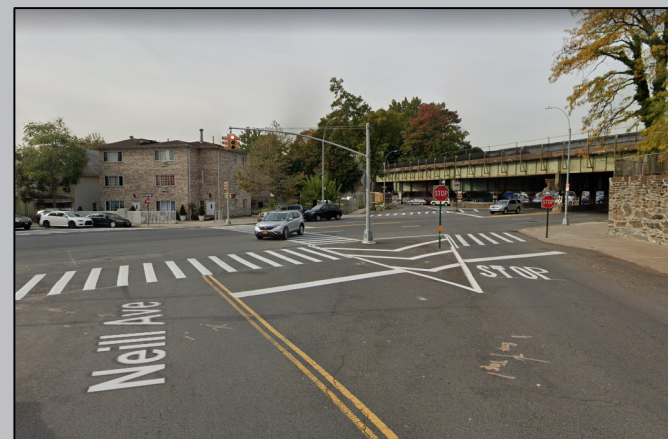
## Bronxdale Ave/Neill Ave/Hunt Ave

- Mbyllja e korsive të panevojshme me tabelë ndalimi nga Neill Ave për në Hunt Ave
- Heqje e ndërthurjes së paqartë ndërmjet sinjaleve të trafikut dhe sinjaleve të ndalimit
- Reduktimi i gjatësisë së vijave të bardha në pjesën veriore, nga 100 në 30 këmbë
