100th St. y McIntosh St.

Community Board 3

Primavera de 2023

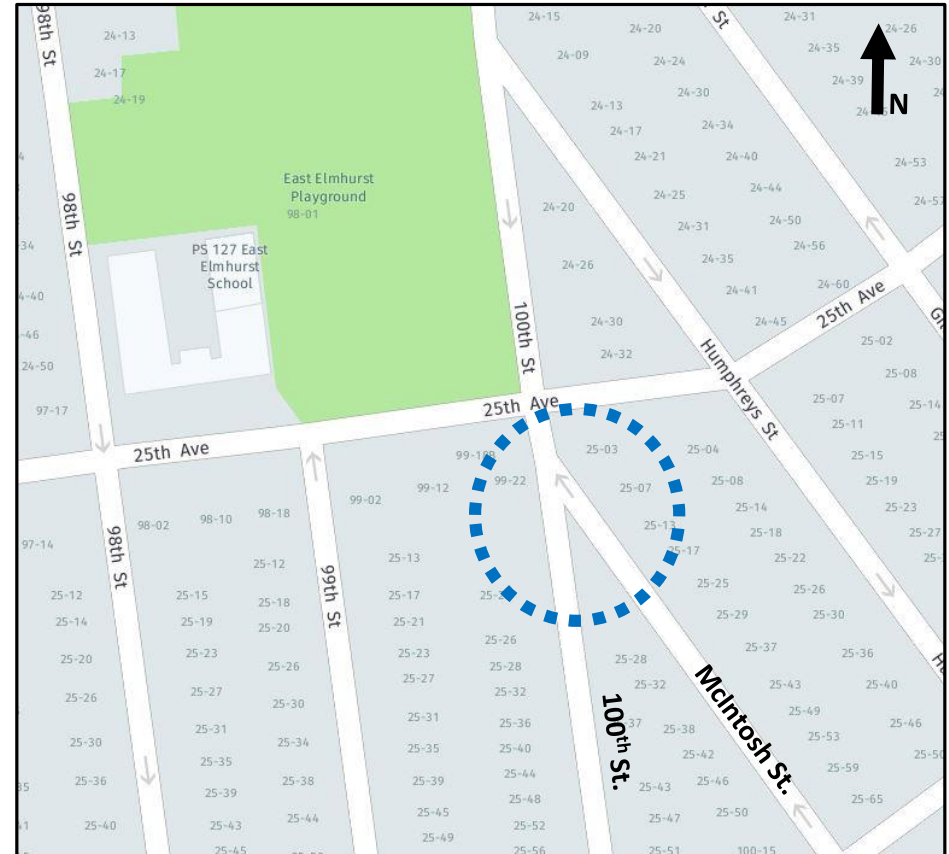
Ubicación del proyecto

- La intersección está ubicada en East Elmhurst, adyacente al parque de juegos Helen Marshall y cerca de 2 escuelas, la P.S. 127 y la P.S. 329Q.
- Los terrenos que circundan la intersección son de uso residencial.
- En septiembre de 2022, se produjo la muerte de un menor en la intersección.
- Recientemente se instalaron nuevos carteles de “STOP” (PARE) para todas las direcciones en la intersección de 100th St. y 25th Ave. con el fin de mejorar la seguridad al cruzar.

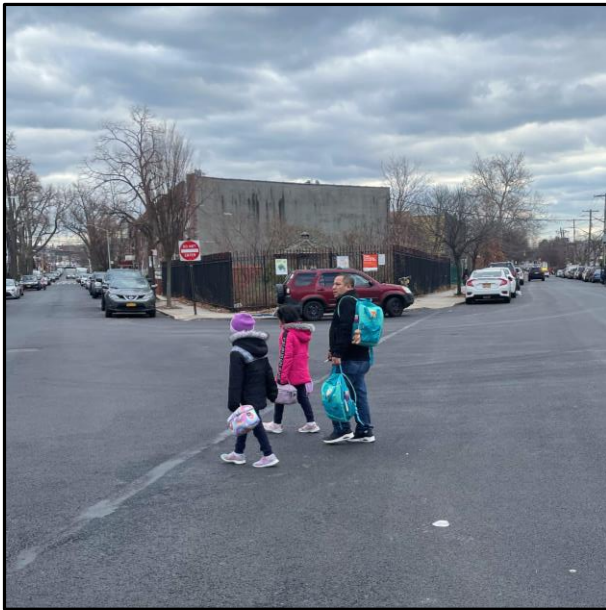
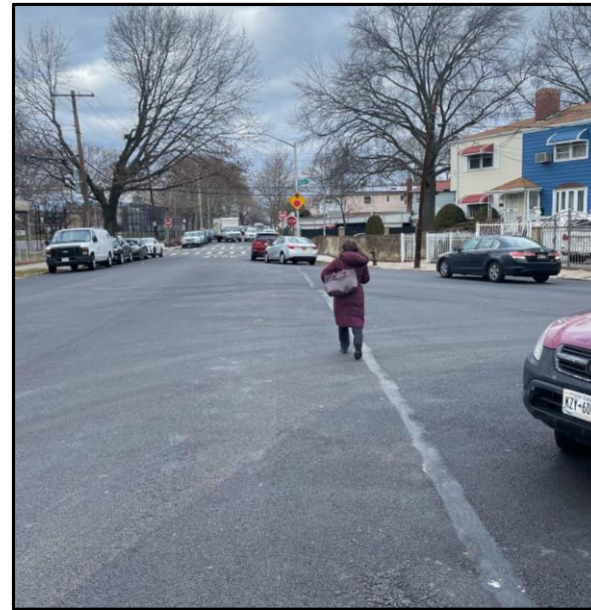
Problemas existentes

- La disposición de las calles, que son amplias y están despejadas, promueve el exceso de velocidad y permite que los vehículos hagan maniobras de giro inesperadas.
- No hay cruces peatonales marcados para los niños que van a la escuela y los residentes.
- No hay controles en la intersección, donde los vehículos que vienen por McIntosh St. en dirección hacia el norte y doblan en 100th St. hacia el sur pueden suponer un peligro para los peatones y otros conductores, ya que la visibilidad es limitada.

Los residentes y niños, que usan la intersección con frecuencia, cruzan por el medio de la calle porque no hay un cruce establecido.

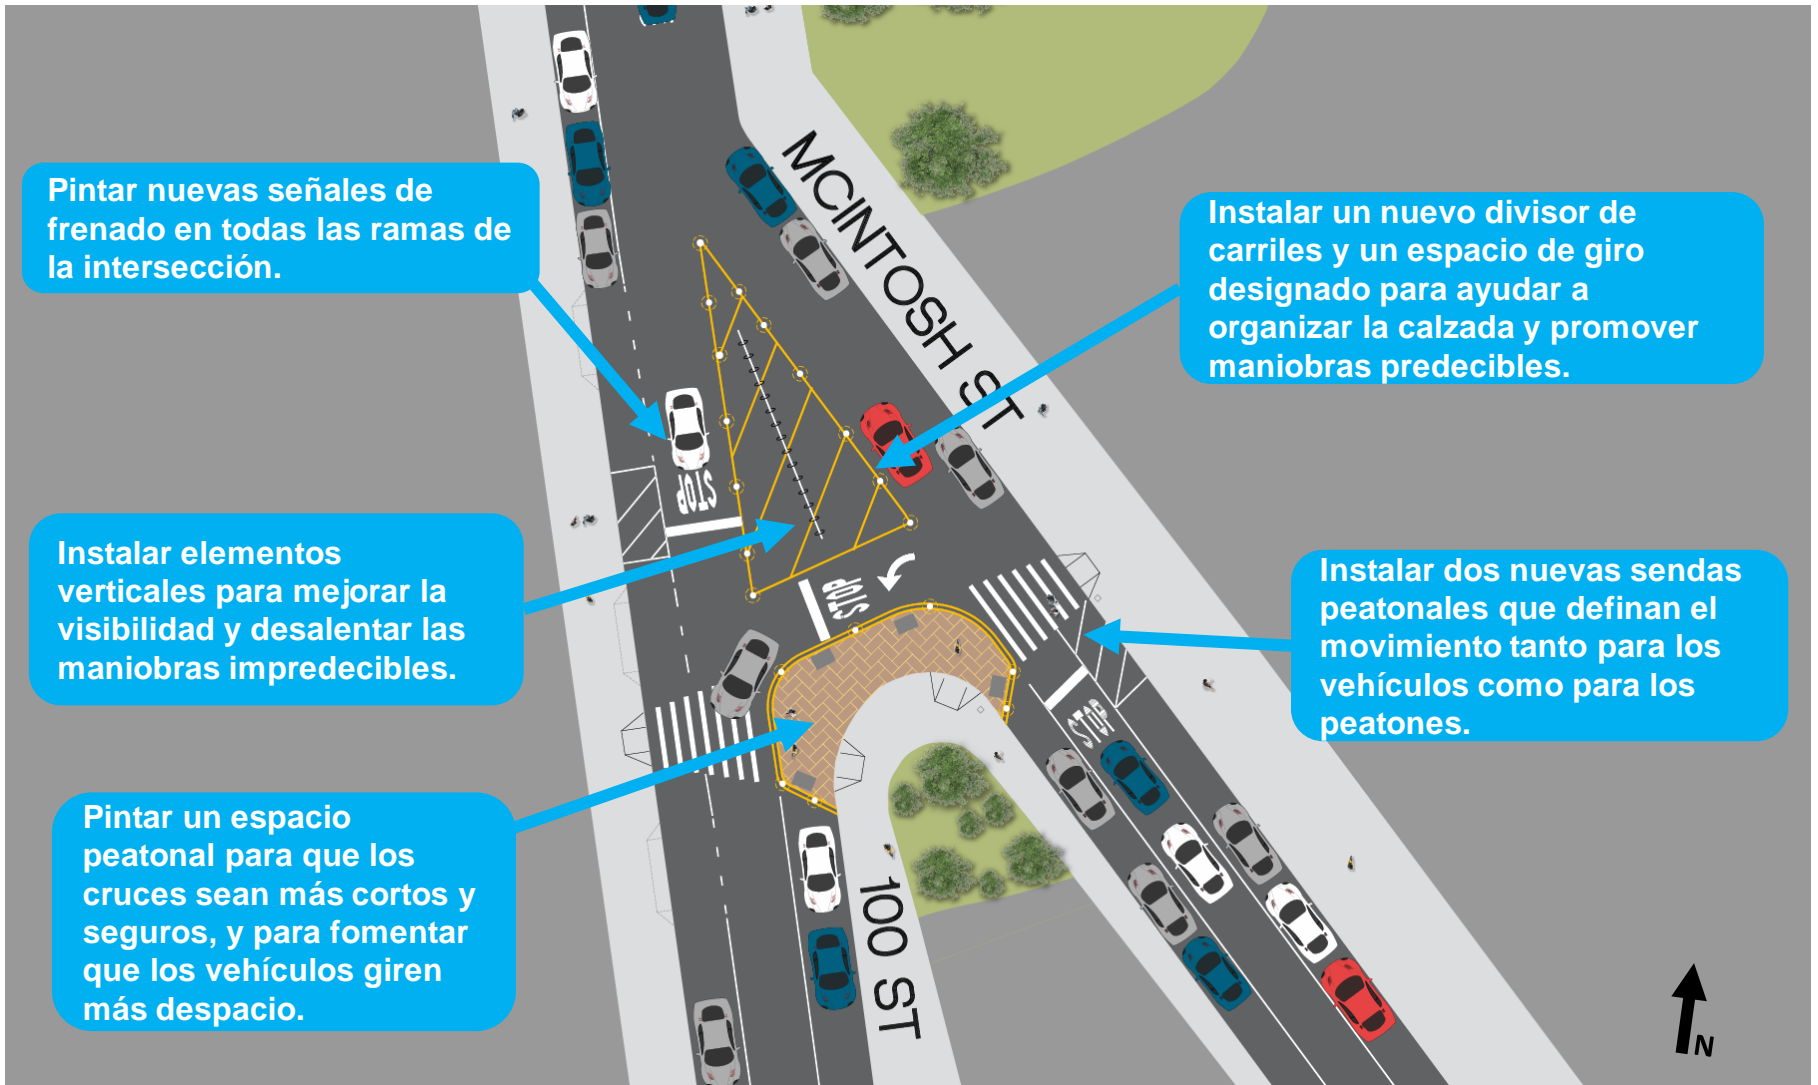
Propuesta

- Las nuevas sendas y espacios peatonales harán que los cruces sean más cortos y seguros, y mejorarán la visibilidad tanto para los conductores como para los peatones.
- Se organiza y definen maniobras predecibles tanto para los conductores como para los peatones.
- Se fomentan giros más lentos y seguros.
- Las señales de frenado ayudan a garantizar que se les dé paso a los peatones y desalientan los excesos de velocidad.

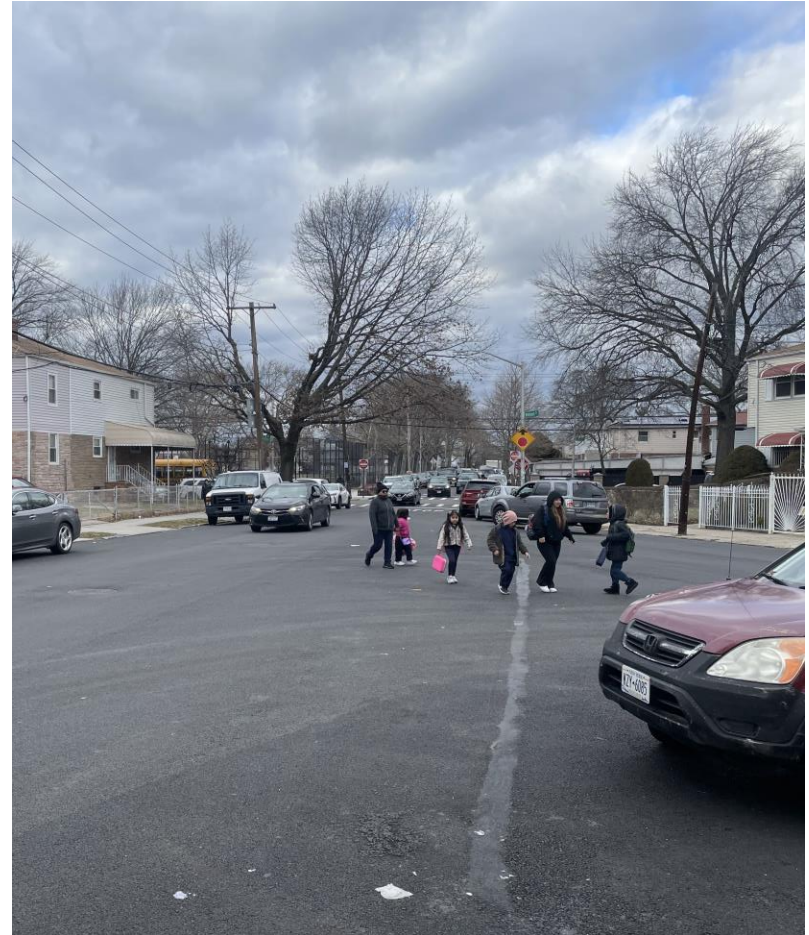
Escolares cruzando la intersección al mismo tiempo que un vehículo avanza por 100th St. en dirección hacia el sur.
